L'amiante et ses substituts dans la construction : comment mieux identifier l'amiante dans les déchets pour une meilleure valorisation.

Inventaire asbeste : Bonnes pratiques

Projet ADEKIT: Kit de détection rapide et facile de l'amiante dans les matériaux

Projet FibFreeCem : La valorisation des déchets en fibre-ciment sans amiante

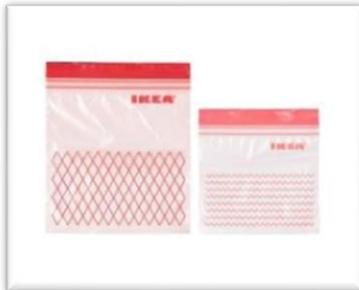
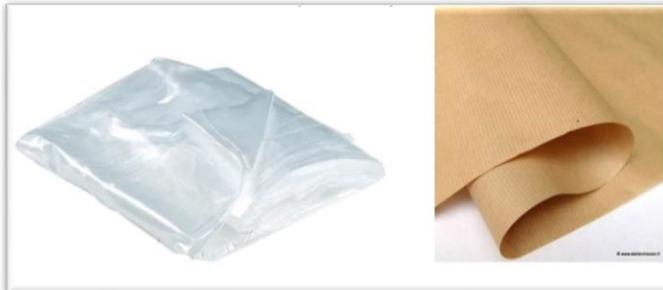
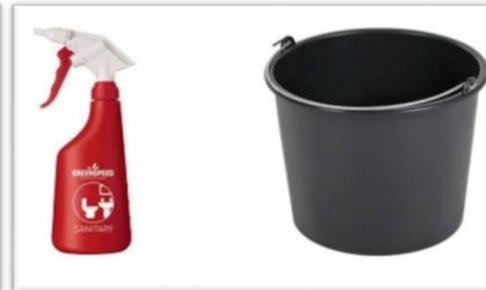
Matériel

- **Protections individuelles (EPI)**
 - Masque de protection faciale à usage unique de type FFP3
 - Gants jetables
 - (Combinaison à usage unique)
 - (Sur-chaussures)

- **Prélèvements**
 - Sachets totalement étanches à usage unique (sachets minigrip)
 - Sac poubelle pour les déchets
 - Bâche de protection éventuelle
 - Eau (pulvérisateur)
 - Colle à bois
 - Cutter, pince, ...

Après utilisation = déchets d'amiante !

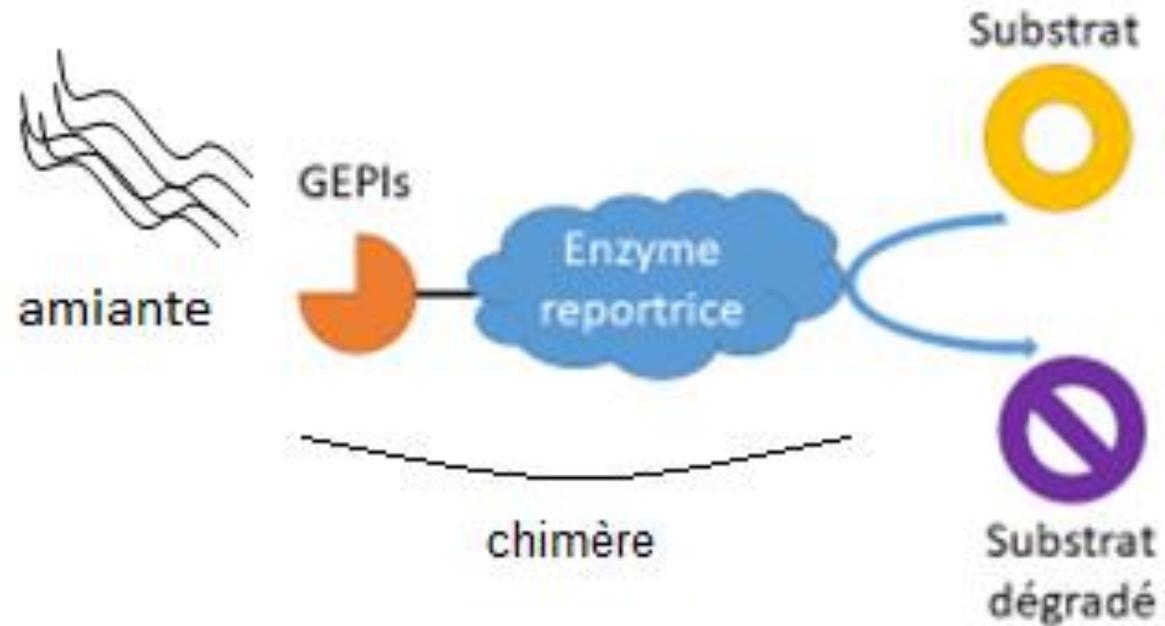
Principe du kit

Chimère: assemblage GEPI et enzyme reportrice

GEPIs: Genetically Engineered Peptide for Inorganics: développé pour reconnaître les 6 types de fibres d'amiantite

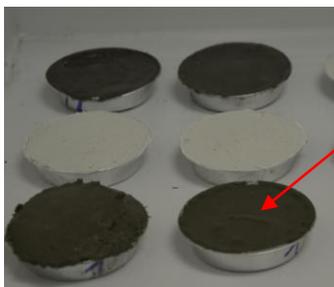
Matériau confectionné
Ciment CEM I - 0% fibres

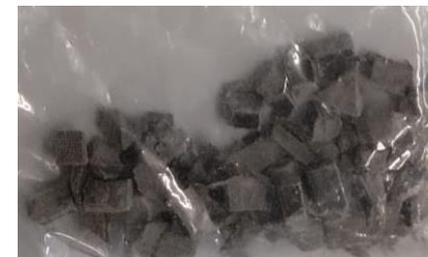
Matériau réel
Fibro-ciment ondulée SVK (actuel)

Validation en microscopie optique
